Arma Laser para Destruição de RPAs: Análise Experimental da Interação de Fibra de Carbono com Irradiação Laser de 1,07 μm

Laser Weapons for RPA Destruction: Experimental Analysis of the interaction between Carbon Fiber and 1.07 μm Laser Irradiation

Diego Alves Nunes¹, Vilson Rosa de Almeida¹¹Instituto Tecnológico de Aeronáutica, São José dos Campos - SP

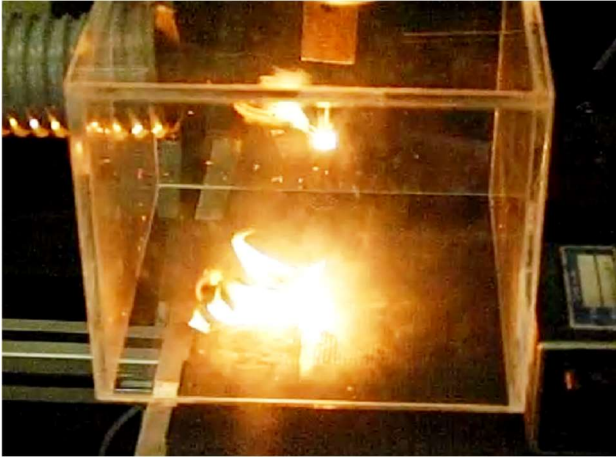
Por meio da análise de vídeo, nota-se a presença de chama durante todo o processo de irradiação, bem como a permanência de labaredas de fogo por até 0,5 s após o desligamento do laser. A Fig. 4 mostra essa chama de duração de 0,25 s após o término da irradiação (visada de 45° da parte superior da amostra).

Fig. 4. Chama presente após o desligamento do feixe.
